BAB I PENDAHULUAN

“Perancangan Alarm *Maintenance* Proses *Heat Treatment* Menggunakan Metode QFD Pada Produksi *Panel 3 Fuel Lower* Di PT XYZ Berdasarkan Hasil Analisis Menggunakan Metode DMAI”

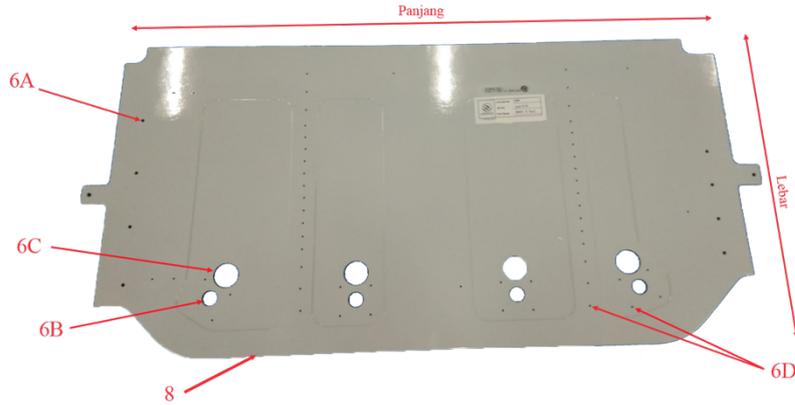
Berdasarkan Tabel I.1 terdapat 12 jenis CTQ yang ditetapkan oleh perusahaan, dapat dilihat pada Gambar I.1. CTQ tersebut harus dipenuhi oleh PT XYZ dalam memproduksi komponen *panel 3 fuel lower*, jika salah satu dari CTQ tersebut tidak dapat terpenuhi maka produk tersebut dapat dikatakan produk *defect* (Husein

Gambar I.1 Komponen *Panel 3 Fuel Lower* bagian atas dengan nomor CTQ
(Sumber : Dokumen Perusahaan)

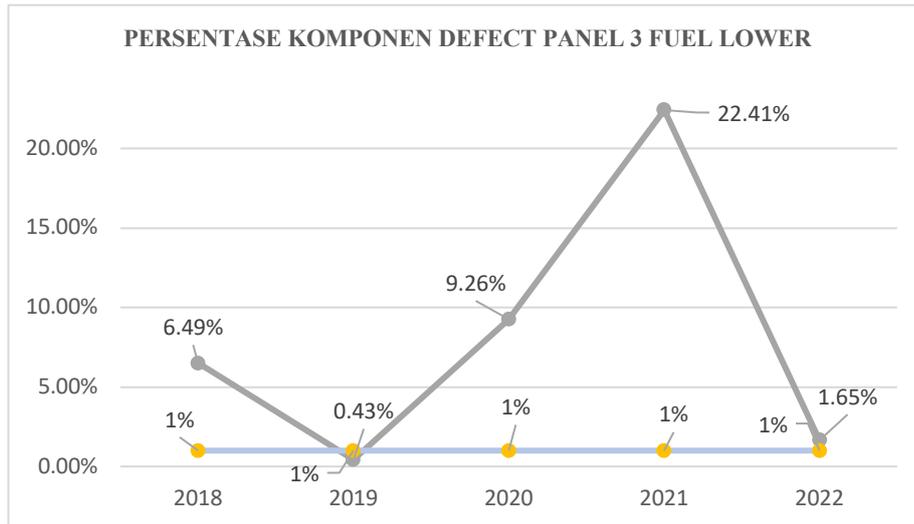
Gambar I.2 Persentase komponen *defect Panel 3 Fuel Lower*

Berdasarkan Tabel I.2 dan Gambar I.2 yang menunjukkan persentase komponen *defect* pada setiap tahunnya, jumlah komponen *defect* yang terjadi pada *panel 3 fuel lower* kerap kali melebihi batas toleransi yang telah ditetapkan perusahaan, PT XYZ telah menetapkan batas toleransi komponen *defect* pada setiap tahunnya yaitu sebesar 1% dari total produksi, apabila melebihi batas toleransi yang ditetapkan maka menandakan proses produksi belum berjalan dengan baik. Berdasarkan data produksi periode 2018-2022 terdapat 9 jenis *defect* yang terjadi pada komponen *panel 3 fuel lower* yang disajikan pada Tabel I.3 .

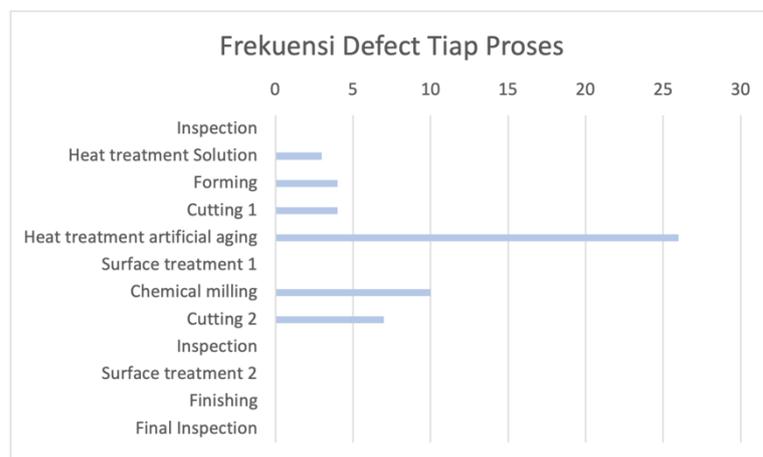
Gambar I.4 Frekuensi *defect* pada setiap proses

Jika berdasarkan Tabel I.4 dan Gambar I.4, proses *heat treatment artificial aging* memiliki jumlah *defect* tertinggi selama periode Januari 2018 hingga Oktober 2022 yaitu sebanyak 26 produk dengan jenis *defect* suhu melebihi batas toleransi. Setelah itu dilakukan perhitungan kapabilitas proses pada produksi komponen *panel 3 fuel lower* yang terlampir pada lampiran B dihasilkan nilai level sigma sebesar 4.202 sigma atau setara dengan 3449 DPMO. DPMO tersebut memiliki arti bahwa dalam 1.000.000 produksi ada 3449 kesempatan *defect*.

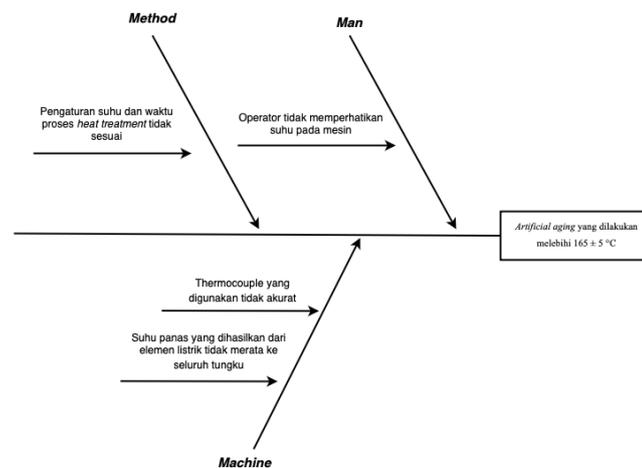
Gambar I.5 *Fishbone* diagram permasalahan

Terdapat tiga faktor yang berhubungan secara langsung dengan permasalahan pada kepala ikan, yaitu faktor *man*, *machine*, dan *method* yang selanjutnya akan dianalisis menggunakan *tools 5 why's* yang terlampir pada Lampiran C. Berdasarkan identifikasi akar penyebab pada *fishbone diagram* seperti pada

Artificial Aging dilakukan melebihi suhu 165 ± 5 °C				
No	Faktor	Masalah	Akar Masalah	Potensi Solusi
1	<i>Man</i>	Operator tidak memperhatikan suhu pada mesin.	Terdapat pekerjaan fisik yang tinggi saat mengangkat material ke rak	Perancangan alat bantu untuk mengangkat material ke rak
2	<i>Machine</i>	<i>Thermocouple</i> yang digunakan tidak akurat.	Tidak ada pengingat jadwal kalibrasi <i>thermocouple</i>	Diperlukan adanya <i>alarm</i> untuk jadwal kalibrasi dan <i>maintenance</i> mesin
3		Suhu panas yang dihasilkan dari elemen listrik tidak merata ke seluruh tungku	Tidak ada pengingat jadwal <i>maintenance</i>	
4	<i>Method</i>	Pengaturan suhu dan waktu proses <i>heat treatment</i> tidak sesuai.	Tidak ada SOP terkait pengecekan kembali suhu dan waktu yang diinput	Perancangan SOP terkait pengecekan suhu secara berkala dan pelatihan ulang operator.
