## BAB I PENDAHULUAN

### I.1 Latar Belakang

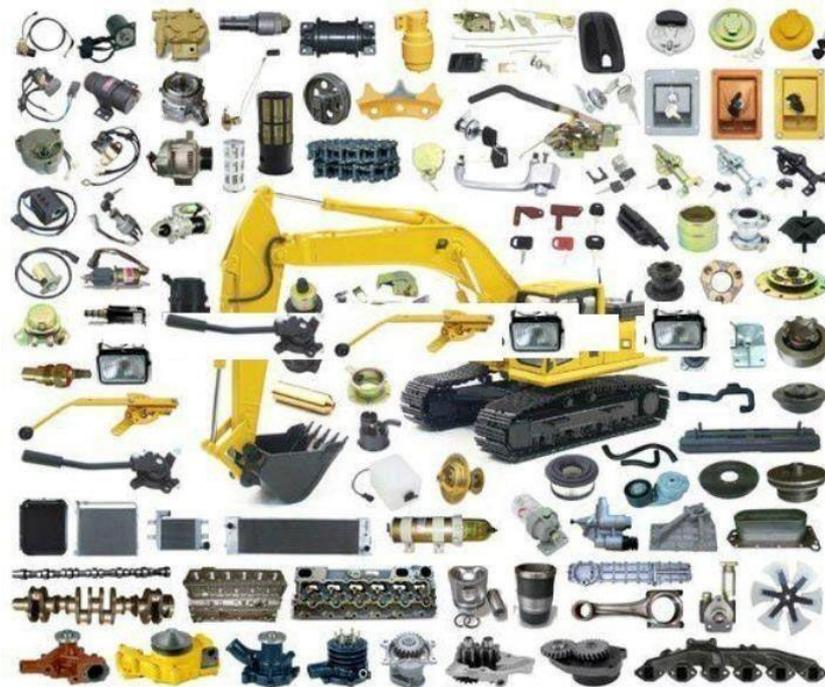
Gambar 1.1 Body dan Part Produk PT XYZ

*Body* alat berat adalah bagian bentuk luar dari alat berat yang berupa sekumpulan besi sheet metal karoseri seperti pintu, lantai, penutup mesin, dan penutup hidraulik yang berfungsi untuk melindungi komponen atau mesin pada alat berat tersebut. *body* dan *part* merupakan bagian atau komponen yang membentuk satu kesatuan dan mempunyai fungsi tertentu (Kwartama dkk, 2021). Pada umumnya *body* dan

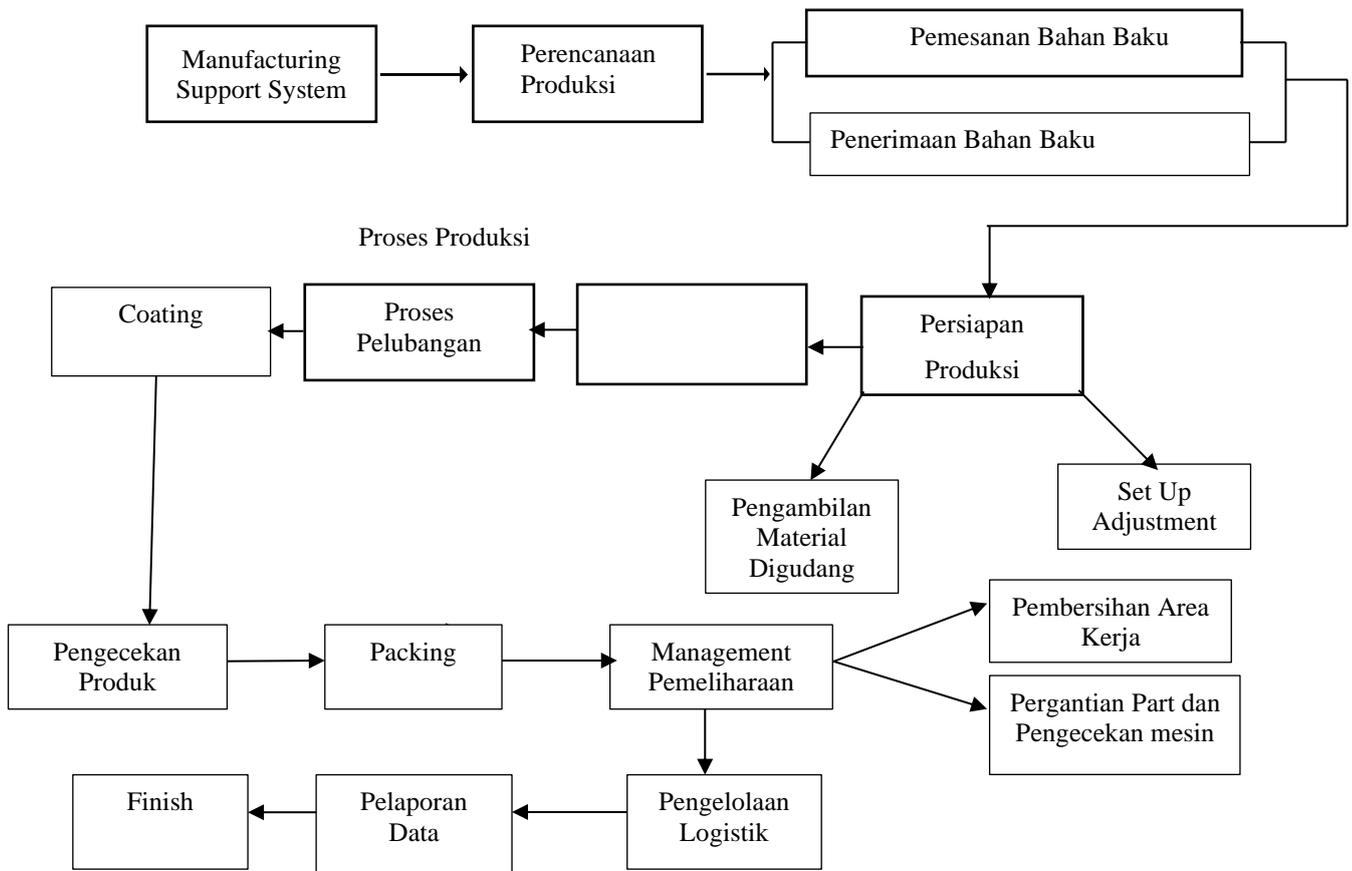
Gambar 1.3 Manufacturing Support System  
(Sumber PT XYZ)

Pada gambar 1.4 di atas merupakan alur PT XYZ berawal dari perencanaan produksi yang terdiri dari pemesanan bahan baku, penerimaan bahan baku dan konsep dari pelanggan, lalu proses selanjutnya persiapan produksi yang dilakukan melakukan penyetingan mesin dan pengambilan bahan baku utama berupa *steel plate hot coiled* (SPHC) yang berada di gudang, setelah material sudah tersedia lalu melakukan proses penekukan yang sesuai dengan permintaan pelanggan, kemudian setelah melakukan proses penekukan tahap selanjutnya proses pelubangan yang di bentuk dan dilubangi sesuai dengan permintaan pelanggan, proses selanjutnya melakukan ketahap pengecatan dengan warna sesuai dengan permintaan pelanggan, selanjutnya proses pengecekan produk jadi apakah sudah sesuai dengan permintaan pelanggan, lalu berikutnya ke tahap pengemasan yang bertujuan untuk melindungi produk jadi supaya aman dan tidak rusak sampai ke pelanggan, tahap selanjutnya ke management pemeliharaan mesin yang di lakukan dengan pembersihan area kerja, melakukan pengecekan mesin dan pergantian komponen, lalu ke tahap berikutnya yaitu pengelolaan logistik seperti pengecekan bahan baku dan persediaan logistik lainnya dengan bertujuan ketika di butuhkan bahan logistik tersebut bisa langsung di atasi secara cepat dan untuk proses yang terakhir yaitu laporan data atau pembukuan untuk catatan di PT XYZ dan pengiriman ke pelanggan. Berikut merupakan gambar bahan utama dan body alat berat yang di hasilkan oleh PT XYZ.

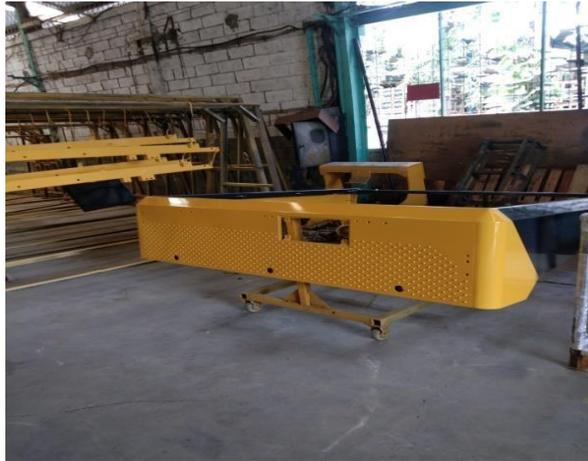
Gambar 1.6 Body Alat Berat Produksi PT XYZ  
(Sumber dari PT XYZ)

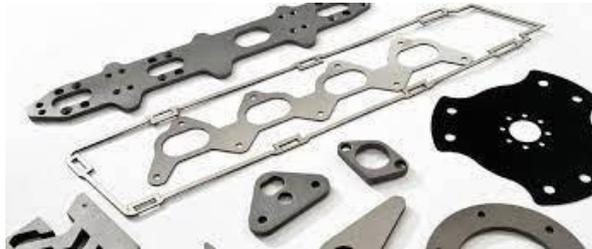
Gambar 1.7 Part Alat Berat Produksi PT XYZ  
(Sumber: [ciptaperkasametalindo.com](http://ciptaperkasametalindo.com))

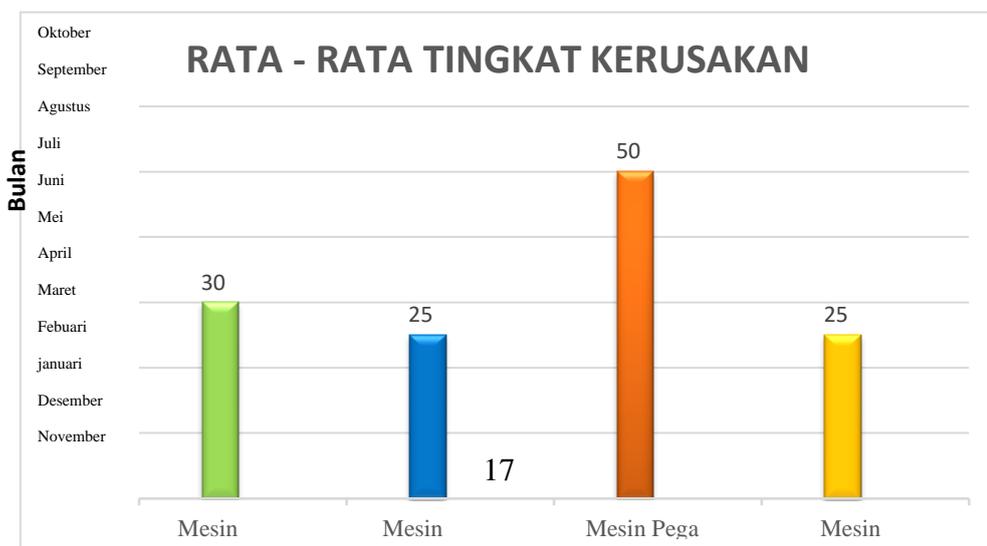
Gambar 1.8 Tingkat kerusakan mesin di PT XYZ  
(Sumber dari PT XYZ)

Berdasarkan wawancara dan observasi yang sudah di lakukan kepada operator mesin pega, pada tanggal 25 November 2021. Operator mesin PEGA mengatakan bahwa mesin yang ada di PT XYZ merupakan sangatlah penting dalam proses produksi. Berdasarkan penelitian yang sudah di lakukan mesin yang sering mengalami kerusakan mesin pega 357, dalam penelitian masalah yang ditemukan yaitu masalah mengenai efektivitas mesin, pernyataan tersebut di perkuat dengan adanya data kerusakan mesin di PT XYZ pada bulan November 2021 sampai dengan bulan Oktober 2022. Berikut merupakan data kerusakan mesin di PT XYZ:

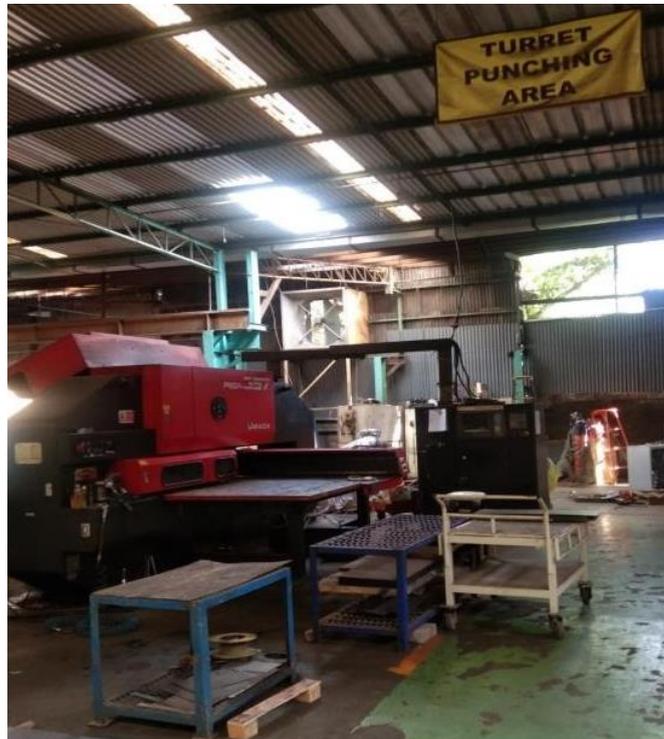
Gambar 1.9 Mesin Pega 357  
(Sumber dari PT XYZ)

Berdasarkan gambar 1.6 mesin pega 357 berdiri tahun 1993 dan dibeli oleh PT XYZ pada tahun 1994, mesin pega 357 sudah beroperasi selama 28 tahun di PT XYZ, pada saat ini data kerusakan mesin yang memiliki *trouble* sangat tinggi adalah mesin pega 357 di bandingkan dengan mesin lainnya. Kerusakan yang sering terjadi pada mesin pega 357 seringnya mesin mengalami *overheat* yang di karenakan jadwal produksi yang tidak menentu dan selama saya melakukan penelitian di PT XYZ operator mesin pega 357 kurang memperhatikan dalam perawatan mesin seperti melakukan pergantian oli mesin, akibat telat pergantian oli dapat menyebabkan kerusakan yang lebih parah lagi. Selama mesin mengalami kerusakan akan terjadi *downtime*. Jika *downtime* pada mesin yang rusak tinggi maka mengakibatkan menurunnya efektivitas mesin pega 357 dan dapat mengakibatkan keterlamabatan produksi. Hal tersebut karena mesin yang digunakan untuk proses pelubangan terhadap shift metal hanya mesin pega 357 saja. Gambar 1.9 data *downtime* yang ada pada mesin pega 357 Pada periode bulan November 2021 sampai dengan bulan Oktober 2022.

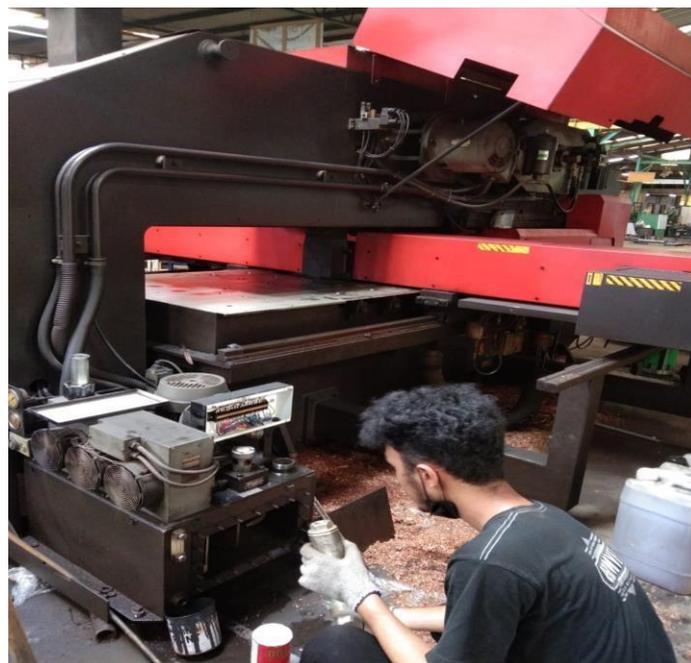
Gambar 1.10 Pergantian Oli Mesin Pega 357  
(Sumber dari PT XYZ)

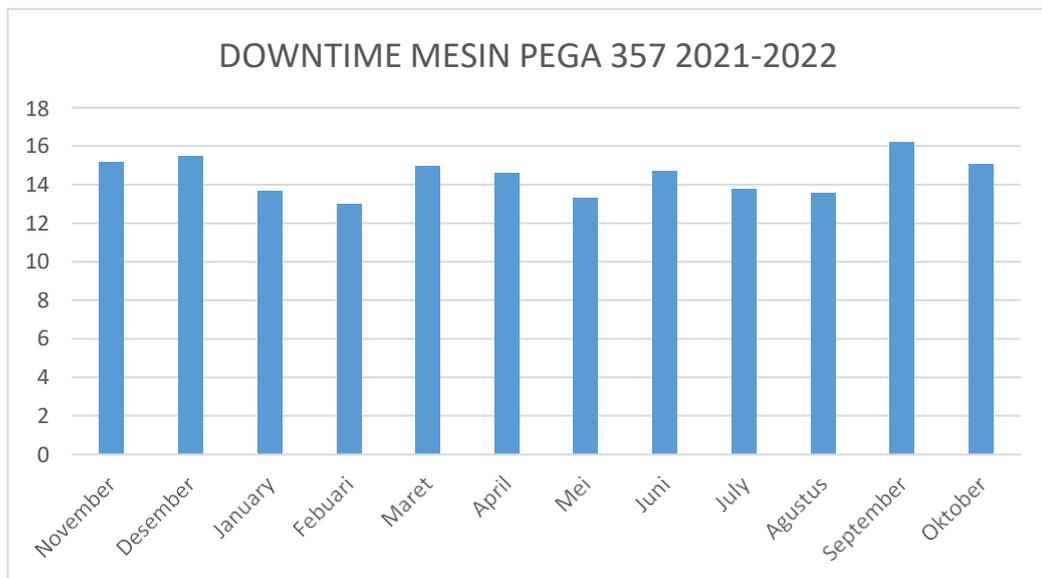
Gambar 1.11 Downtime mesin pega 357

Berdasarkan gambar 1.9 downtime mesin pega 357 waktu kerusakan mesin masih cukup tinggi, untuk mengatasi waktu *downtime* yang cukup tinggi perusahaan melakukan perawatan secara rutin dengan harapan dapat memberikan dampak baik dalam kinerja Mesin Pega 357 saat proses produksi. Adapun jumlah produksi dari Mesin Pega 357 pada bulan November 2021 sampai bulan oktober 2022:

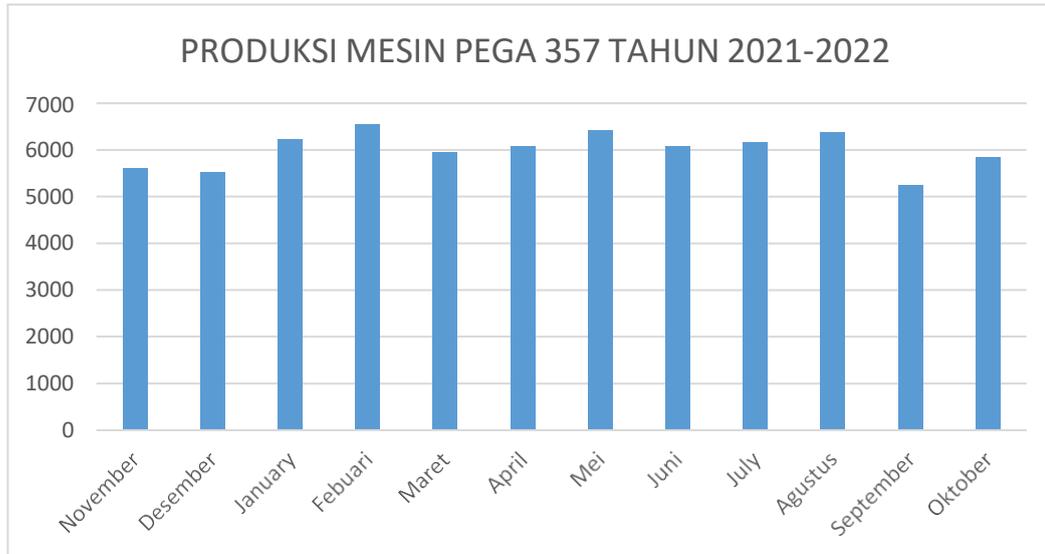
Gambar 1.12 Jumlah produksi mesin pega 357

Berdasarkan jumlah hasil produksi dari mesin pega 357 yang menyesuaikan dengan permintaan dan kebutuhan pelanggan, sehingga jumlah produksi tidak menetap dalam setiap bulanya dan output yang dihasilkan tidak sesuai dengan target yang telah ditentukan, masalah tersebut disebabkan dengan mesin lambat kurang optimal, karena perawatan mesin yang tidak secara rutin sehingga produksi menjadi tidak optimal. Kerusakan mesin yang tinggi juga mempengaruhi jumlah produksi yang di hasilkan. Selain masalah dalam permesinan, ada juga masalah lainya yang di hadapi yaitu operator yang kurang peduli dengan kondisi mesinnya yang mereka gunakan sehari hari. Berdasarkan wawancara dengan operator mesin pega 357, operator mengatakan kurangnya pengecekan atau perawatan rutin terhadap mesin jika tidak ada kendala, melakukan pengecekan ketika terjadi kerusakan pada mesin sehingga mengakibatkan waktu *downtime* yang cukup lama karena teknisi *maintenance* harus mendeteksi kerusakan terlebih dahulu. Di PT XYZ mereka belum menerapkan pemeliharaan korektif yang melibatkan perbaikan ketika mesin mengalami kerusakan. Sebaliknya, mereka menerapkan pemeliharaan preventif dengan melakukan perawatan secara terjadwal. Namun dalam praktiknya perusahaan tidak memiliki jadwal perawatan yang pasti.

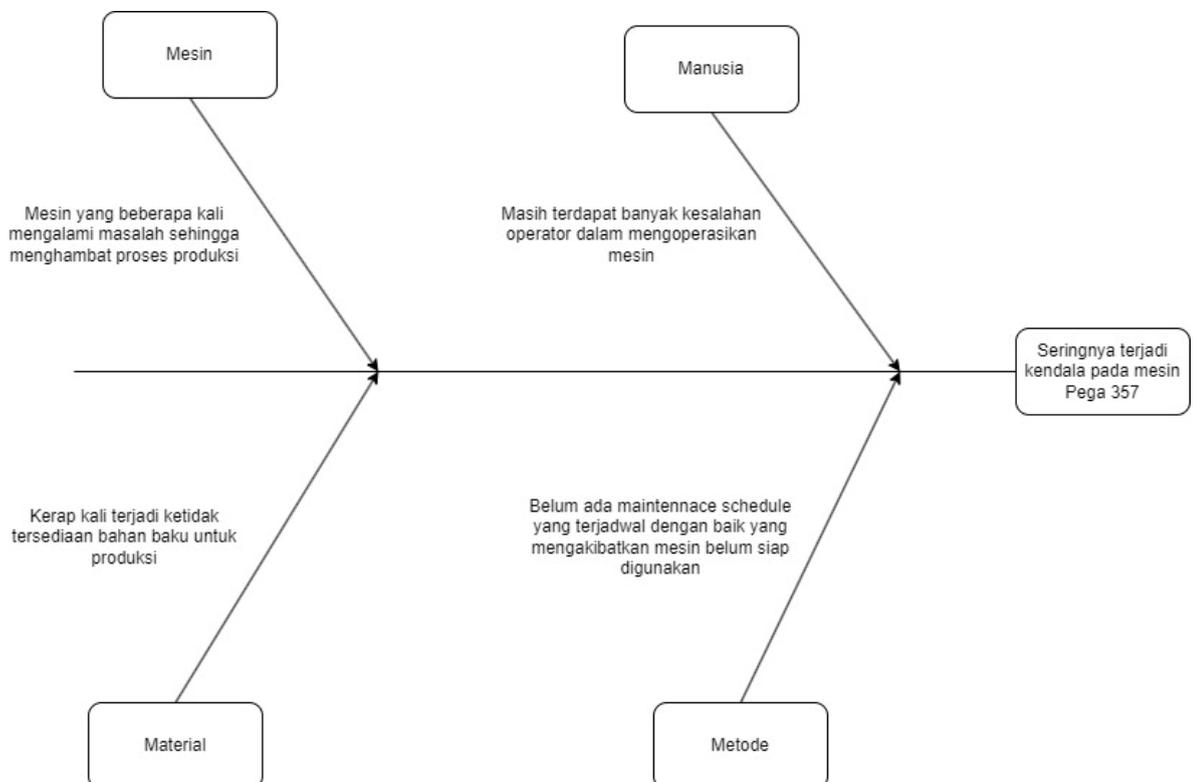
Gambar 1. 13 Fishbone diagram  
(Sumber dari PT XYZ)

Dengan permasalahan yang ada pemeliharaan dan perbaikan juga metode yang baik maka proses produksi pada mesin pega 357 akan lebih optimal dan tercapainya dengan target yang di tentukan. Metode yang digunakan untuk mengatasi permasalahan ini yaitu menggunakan *Total Productive Maintenance* (TPM) untuk pengukuran kinerja dan mengoptimalkan mesin supaya maksimal dan sesuai dengan standart internasional dengan tujuan biaya produksi yang di keluarkan lebih rendah. *Overall Equipment Effectiveness* (OEE) merupakan implementasi dari TPM dan digunakan untuk menghitung efektivitas dari kinerja mesin. TPM dapat juga meningkatkan nilai OEE jika TPM diterapkan dengan baik dan benar. OEE terdapat perhitungan kerugian yaitu *Six Big Losses* yang digunakan untuk menghitung rendahnya nilai dalam OEE,dan OECL adalah merupakan turunan dari metode OEE yang di gunakan untuk menyempurnakan perhitungan OEE atau lebih tepatnya untuk menghitung kerugian biaya yang di kerluarkan Adapun ilustrasi yang mempengaruhi rendahnya nilai OEE yang berdasarkan hasil wawancara dengan Bapak Kusman selaku kepala divisi maintenance di PT XYZ berikut merupakan hasil wawancara dengan diagram *fishbone* sebagai berikut:

Pada PT XYZ di bagian divisi maintenance memiliki tanggung jawab semua mengenai mesin yang ada di pabrik PT XYZ. Divisi maintenance bertugas memelihara mesin dan melakukan perbaikan jika ada kerusakan. Setelah di lakukanya observasi dan wawancara di lapangan serta berdiskusi dengan kepala bagian maintenance ada mesin yang menyebabkan downtime terlalu lama ketika sedang produksi yaitu pada Mesin Pega 357, Menurut kepala maintenance yang menyebabkan downtime terjadi yaitu kurang optimalnya dalam melakukan perawatan sehingga mesin ketika sedang produksi menjadi kurang optimal. Berikut faktor penyebab mesin ketika sedang bekerja menjadi kurang optimal berdasarkan analisis diagram fishbone diatas berikut merupakan alternatif solusinya

No	Akar Masalah	Potensi Solusi
1	Ketidakterampilan operator terhadap mesin	Perlu diadakan training untuk operator mesin Pega 357
2	Maintenance tidak efektif	Perlu diadakan penjadwalan yang rutin dan efektif dalam pemeliharaan mesin
3	Stok bahan baku sheet metal yang masih sedikit sehingga menyebabkan delay	Perlu Gudang yang lebih besar untuk menampung bahan shift metal
