BAB I

PENDAHULUAN

Perancangan baru Bandung Orchestra Music Community Center adalah perancangan pusat komunitas musik orkestra yang berlokasi di Bandung. Sebagai "*third place*" bagi para pemusik orkestra, bangunan ini akan menyediakan lingkungan yang mendukung bagi anggota komunitas untuk berkumpul, berlatih, dan berkolaborasi dalam menciptakan atau menyajikan musik orkestra. Bandung Orchestra Music Community Center ini akan memiliki fasilitas yang beragam yang dapat digunakan oleh umum seperti *co-working space*, plaza, dan perpustakaan musik. Terdapat juga ruang yang dapat disewakan bagi komunitas maupun masyarakat umum seperti meeting room dan ruang galeri. Tentu saja, terdapat ruang yang disewakan untuk *event* komersial seperti konser, yaitu *orchestra hall* dan *recital hall*. Untuk memberikan pelayanan terbaik bagi penampil dan penonton, salah satu faktor yang perlu diperhatikan pada perancangan ruang konser adalah suasana dan pengkondisian akustik pada desain interiornya.

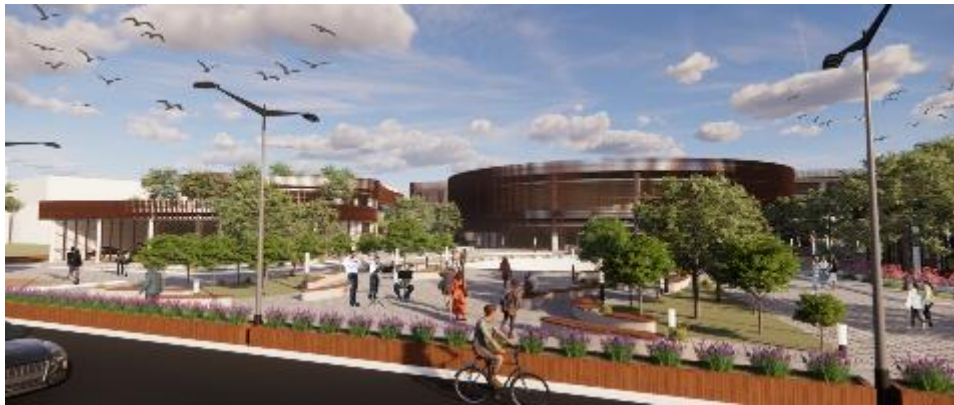
Gambar 4 Tampak depan eksterior Orchestra Music Community Center, Bandung

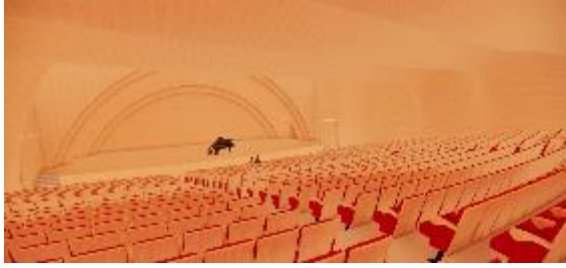
Gambar 5 Concert hall pada Orchestra Music Community Center, Bandung

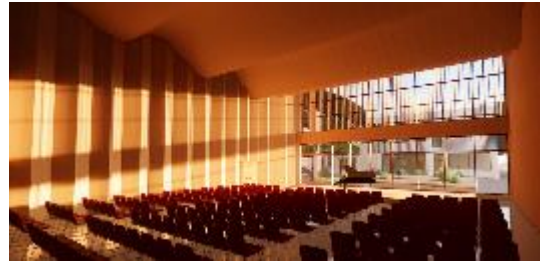
Gambar 6 Recital hall pada Orchestra Music Community Center, Bandung
