BAB I PENDAHULUAN

Berdasarkan pemaparan alternatif solusi pada Tabel I.5, fokus penelitian ini pada perancangan alat bantu *monitoring* tingkat kekentalan lem pada produksi *plywood* 11.6 mm di PT XYZ. Oleh karena itu tugas akhir akan melakukan pembahasan yang berjudul **“PERANCANGAN ALAT BANTU MONITORING TINGKAT VISKOSITAS UNTUK MEMINIMASI DEFECT PLYWOOD 11.6 MM PADA PROSES GLUE SPREADER DI PT XYZ MENGGUNAKAN METODE QFD”**

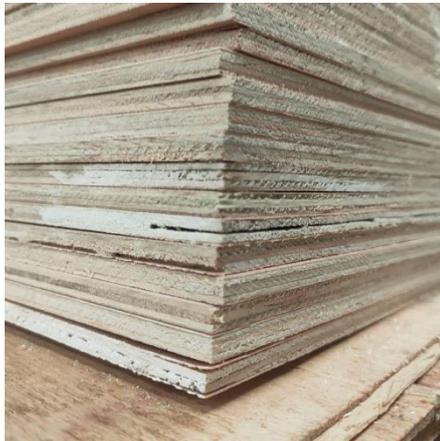
Gambar I. 1 Kayu Lapis (*Plywood*)

Plywood atau biasa disebut kayu lapis merupakan suatu produk yang diperoleh dengan menempatkan lembaran *veneer* berpotongan melintang *vertical* yang ditempelkan dengan perekat setidaknya terdapat minimal 3 lapisan (SNI, 1992). Pada pembuatan produk, *plywood* memiliki variasi ketebalan yaitu 3.7 mm, 5.2 mm, 8.6 mm, 11.6 mm, 14.6 mm, 17.6 mm, 20,5 mm, dan 25.5mm. Berdasarkan

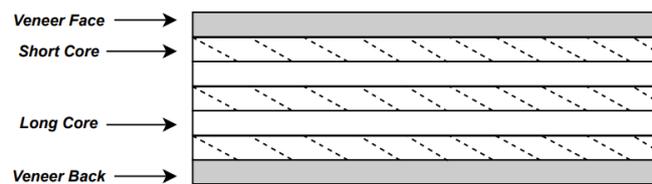
Gambar I. 2 Lapisan Kayu Pada *Plywood*

hasil diskusi, *plywood* 11.6 mm merupakan *plywood* yang paling banyak diproduksi dan merupakan *plywood* yang memiliki variasi pada lapisan *veneer* yang digunakan, sehingga pihak perusahaan meminta dijadikan sebagai objek untuk diteliti. Pada proses produksi *plywood* 11.6 mm terdapat beberapa lapisan kayu atau *veneer* pada *plywood* yaitu *face/back* sebagai lapisan kulit yang paling luar dan lapisan dalam yang disebut *core*. Pada lapisan dalam atau *core* disusun secara silang (*crossbanding*) untuk memberikan kekuatan maupun kestabilan pada *plywood* yang sedang dibuat. Adapun lapisan dalam atau *core* terbagi menjadi dua yaitu *shortcore* yang merupakan lapisan dengan serat yang pendek dan *long core* yang merupakan lapisan yang paling dalam atau biasa disebut inti lapisan dengan serat kayu yang memanjang. Bentuk lapisan pada *plywood* 11.6 mm dapat dilihat pada Gambar I.2

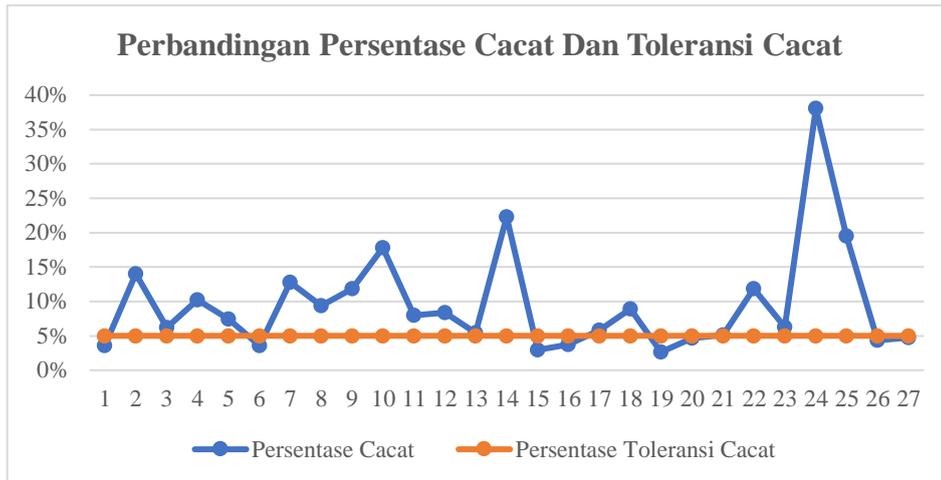
Gambar I. 3 Perbandingan Persentase Cacat dan persentase Toleransi Cacat

Semua data produksi terlampir dalam lampiran A. Pada Tabel I.2 dan Gambar I.3 dapat dilihat bahwa proses produksi periode Februari 2022 hingga April 2022 menghasilkan produk cacat yang *fluktuatif* atau selalu berubah-ubah. Diketahui jumlah produk *defect* sebanyak 1324 Pcs dan persentase produk cacat selama bulan Februari 2022 hingga April 2022 melewati persentase toleransi produk cacat yang ditetapkan yaitu sebesar 5%, sehingga berdasarkan Tabel I.2 dan Gambar I.3 diketahui bahwa proses produksi *plywood* 11.6mm belum berjalan dengan baik. Pada proses produksi terdapat jenis cacat atau *defect* yang terjadi pada periode bulan Februari 2022 hingga April 2022, ditunjukkan pada Tabel I.3.

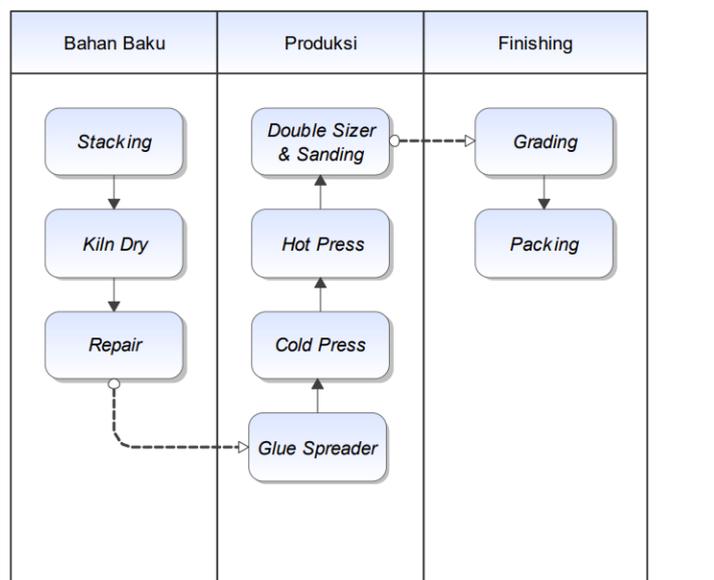
Gambar I. 4 Alur Proses Produksi *Plywood* 11.6 mm

Gambar I.4 menunjukkan alur proses pembuatan *plywood* 11.6mm dan penjelasan setiap tahapan proses terdapat pada diagram SIPOC (Lampiran C). Setiap tahapan proses produksi *plywood* 11.6 mm memiliki CTQ proses (Lampiran B) yang harus dipenuhi. Ketika CTQ pada tahapan proses tidak dipenuhi, maka proses produksi akan bermasalah dan kemungkinan akan terjadi *defect* pada proses tersebut. Tabel I.4 akan menampilkan frekuensi kemunculan cacat dalam setiap tahapan proses produksi pada periode Februari 2022 hingga periode April 2022 sebagai berikut:

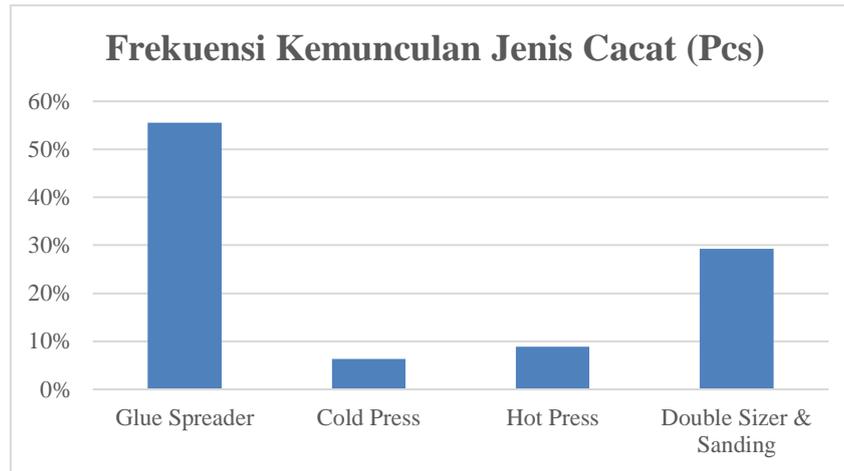
Gambar I. 5 Grafik Frekuensi Kemunculan Cacat

Berdasarkan Gambar I.5, proses *glue spreader* merupakan salah satu proses kemunculan *defect* tertinggi. Proses *glue spreader* berada di urutan pertama dengan jumlah cacat yang dihasilkan dari bulan Februari tahun 2022 sampai bulan April 2022 sebanyak 735 Pcs. Berdasarkan Tabel I.4 dan diagram pareto (Lampiran D) dapat diketahui bahwa pada proses *glue spreader* terdapat kemunculan 3 jenis cacat produk yang dimana salah satu cacat memiliki persentase terbesar yaitu *face/back* terkelupas dengan persentase 29,7 %, kotoran lem dengan persentase 18,1%, dan *face/back* kurang dengan persentase 7,8%. Kemunculan 3 jenis cacat tersebut terjadi secara berulang selama periode 3 bulan produksi. Berdasarkan pertimbangan yang telah disebutkan, maka tugas akhir ini berfokus untuk memperbaiki proses *glue spreader*.

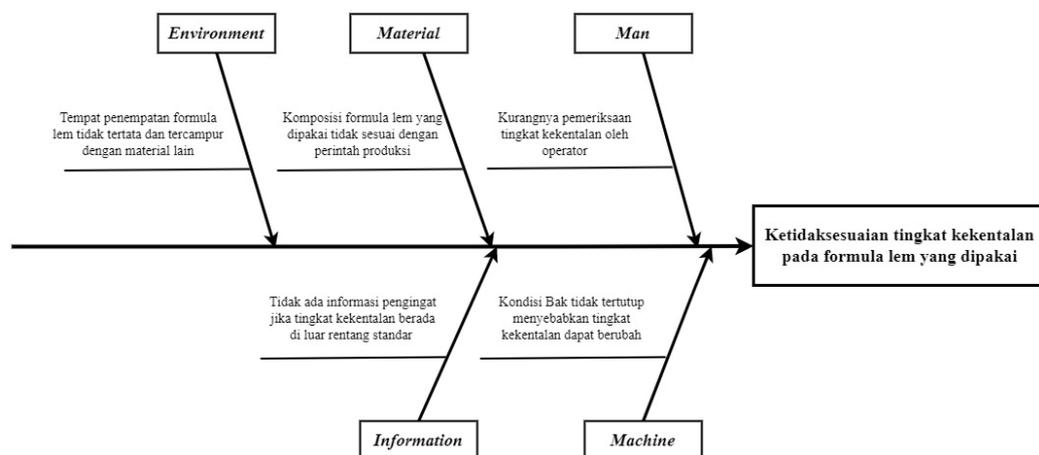
Gambar I. 6 *Fishbone Diagram* Ketidaksesuaian Tingkat Kekentalan Lem

Berdasarkan Gambar I.6 memperlihatkan faktor penyebab dan akar permasalahan ketidaksesuaian tingkat kekentalan lem sehingga menyebabkan proses *glue spreader* bermasalah. Jika dilihat dari *fishbone diagram*, ketidaksesuaian tingkat

memiliki frekuensi paling tinggi terjadinya produk cacat yaitu pada proses *glue spreader*. Berdasarkan Tabel I.4, *face/back* terkelupas merupakan *defect* terbanyak dengan persentase sebesar 29.7% pada proses *glue spreader*. *Face/back* terkelupas merupakan tidak menempelnya lapisan *veneer* dengan sempurna yang diakibatkan tidak terpenuhinya persyaratan alur proses produksi pada tahapan proses *glue spreader* yaitu formula lem yang dipakai tingkat kekentalannya tidak berada pada rentang yang telah ditetapkan perusahaan yaitu 18-28 Poise (CTQ proses nomor 3). Untuk ketidaksesuaian tingkat kekentalan lem yang dipakai pada proses *glue spreader* perusahaan belum melakukan upaya yang signifikan terhadap identifikasi ketidaksesuaian tersebut, dikarenakan tahap pengecekan tingkat kekentalan hanya dilakukan oleh divisi *quality control* yang dilakukan terpisah pada laboratorium sedangkan saat proses produksi berlangsung operator hanya melakukan pengecekan sebatas visual operator saja yang mengakibatkan tingkat kekentalan yang tidak sesuai standar tetap dipakai saat proses *glue spreader* berlangsung sehingga menimbulkan *defect face/back* terkelupas. Maka dari itu, kepala ikan pada *fishbone diagram* yaitu “Ketidaksesuaian tingkat kekentalan lem”. *Fishbone diagram* mengenai akar masalah tersebut dapat dilihat pada Gambar I.6
