# BAB I PENDAHULUAN

Berdasarkan alternatif solusi yang dipilih pada Tabel I.6 fokus penelitian ini adalah perancangan alat bantu sensor alarm pada proses sanding. Oleh karena itu tugas akhir ini melakukan penelitian yang berjudul “**USULAN RANCANGAN ALAT BANTU SENSOR ALARM UNTUK MEMINIMASI DEFECT PADA PROSES SANDING PLYWOOD 11.6MM DI PT.XYZ DENGAN MENGGUNAKAN METODE QUALITY FUNCTION DEPLOYMENT (QFD)**”

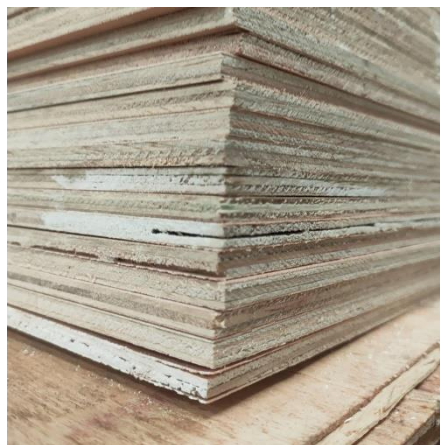
Gambar I. 1 Kayu Lapis (*Plywood*)

PT. XYZ berdiri sejak 1989, dengan awal sederhana sebagai produsen subkontrak furnitur. Sekarang, dengan pengalaman lebih dari 20 tahun di bidang pekerjaan furnitur, salah satu produk yang diproduksinya adalah *plywood* yang diproduksi dengan menempatkan lembaran kayu (*veneer*) setidaknya 3 lapisan yang disusun secara melintang dan ditempelkan menggunakan perekat (SNI, 1999). Produk *plywood* diproduksi dalam berbagai ketebalan sesuai dengan permintaan pelanggan diantaranya tebal 3.7 mm, 5.2mm, 8.6 mm, 11.6 mm, 14.6 mm, 17.6mm, 20.5mm, dan 25.5 mm. Lapisan muka terluar dari *plywood* disebut *face* dan lapisan terluar belakang disebut *back*, serta lapisan dalam diantara *face/back* disebut *core*.

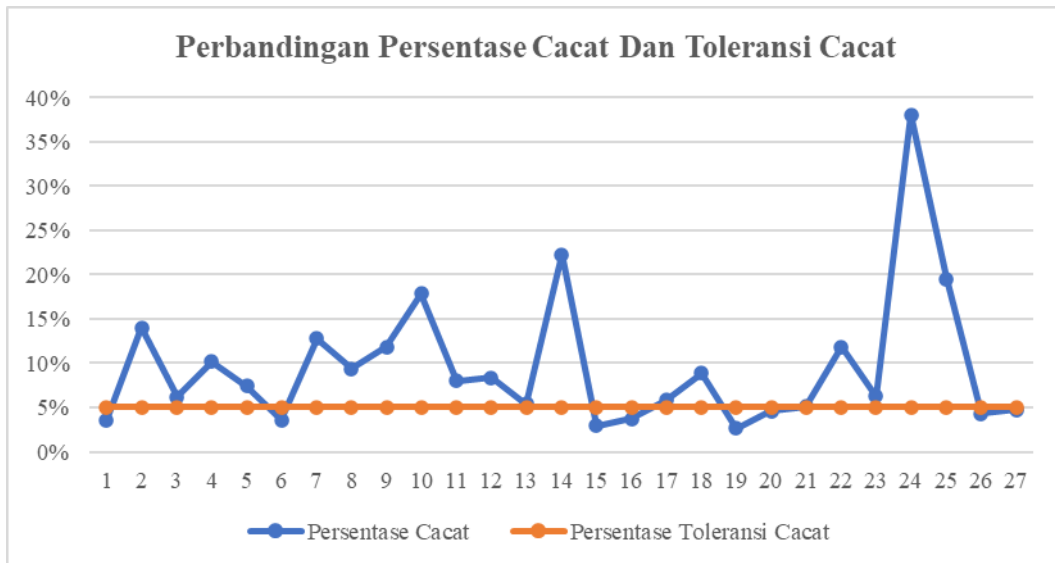
Gambar I. 2 Perbandinagn Presentasi Cacat dan Toleransi Cacat

Tabel I.2 menyajikan data berupa jumlah produksi, jumlah defect, dan presentase defect dari produksi *plywood* selama periode Februari - April 2022, dapat dilihat bahwa presentase rata-rata *defect* sebesar 10% dimana angka tersebut melewati batas toleransi yang ditetapkan oleh perusahaan sebesar 5%. Berdasarkan Gambar I.2 dapat dilihat bahwa masih banyak periode dengan presentase cacat berada diatas garis toleransi cacat, sehingga dapat dikatakan bahwa proses produksi *plywood* 11.6mm belum berjalan dengan baik.

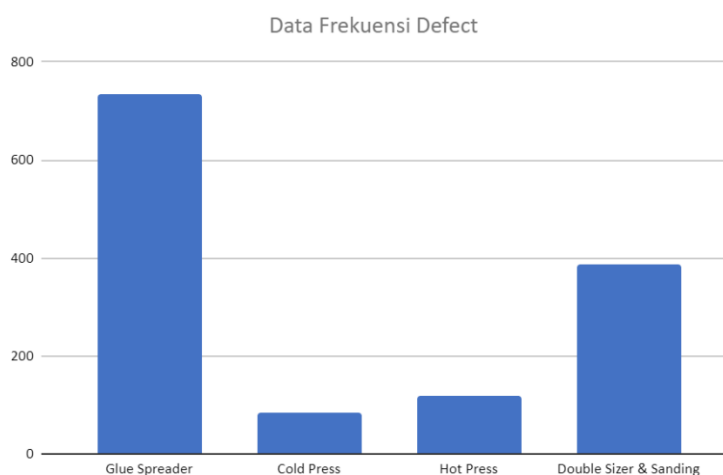
Gambar I. 4 Diagram Frekuensi *Defect*

Berdasarkan diagram pada gambar I.4, proses dengan *defect* terbesar selama periode Febuari 2022 – April 2022 merupakan proses *glue spreader* yaitu 735 *pieces*. Proses dengan *defect* terbesar kedua merupakan proses *double sizer & sanding* dengan total *defect* 338 *pieces*. Lalu dilakukan perhitungan stabilitas dan kapabilitas proses (Lampiran) dan dihasilkan rata-rata nilai sigma sebesar 3,70 sigma, dimana setara dengan 13.903 dalam 1.000.000 produksi kemungkinan terjadinya *defect* jika dikonversi kedalam nilai DPMO (*defect per million opportunities*)
