BAB I PENDAHULUAN

PT.XYZ adalah perusahaan yang memproduksi *V-Belt*, yang merupakan salah satu jenis *belt* yang biasanya terdapat pada sebuah mesin dan memiliki fungsi untuk menggerakkan atau menghubungkan beberapa komponen mesin.

Pada penelitian ini akan menerapkan metode DMAI (*Define, Measure, Analyze, Improvement*) untuk mengidentifikasi tahapan proses yang bermasalah, mengukur stabilitas proses dan nilai sigma, menganalisis penyebab masalah, serta mengusulkan perbaikan proses untuk meminimalisasi terjadinya produk *defect* berulang.

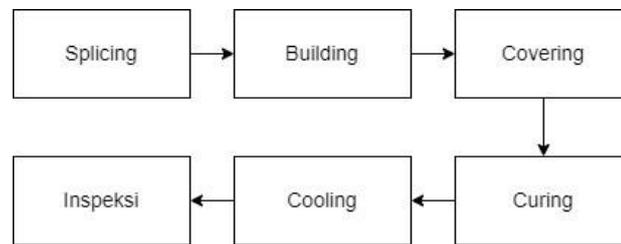
Gambar I. 2 Alur Proses Produksi *V-Belt*

Selanjutnya pada fase *analyze* akan dilakukan analisis untuk mengidentifikasi tahapan proses yang bermasalah dan akar penyebabnya. Diawali dengan menggambarkan alur proses produksi seperti yang disajikan pada gambar I.2:

Pada gambar I.2 terdapat beberapa tahap proses produksi yang terdiri dari enam tahapan. Setiap alur memiliki aktivitas dan CTQ proses yang ditetapkan oleh perusahaan sesuai pada Lampiran B. Berdasarkan data pada Lampiran B, didapatkan jenis *defect* terbanyak muncul pada proses *building*. Hal ini mengindikasikan bahwa CTQ proses pada proses *building* tidak dipenuhi.

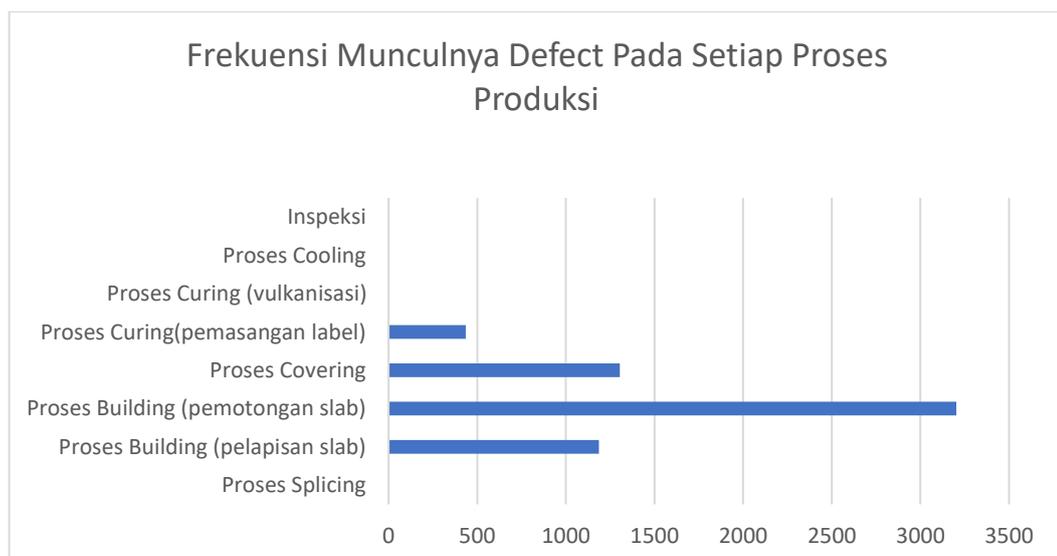
Gambar I. 3 Frekuensi Kemunculan *Defect* pada Setiap Proses Produksi

Berdasarkan gambar I.3, dapat dilihat bahwa sebagian besar jenis *defect* terjadi pada proses *building* tahap pemotongan *slab* dengan jumlah *defect* terbanyak yaitu 3202 kali. Dengan kata lain, CTQ proses pada tahap tersebut tidak dipenuhi. CTQ proses yang tidak dipenuhi pada proses *building* tahap pemotongan *slab* yaitu lebar *spacer* pada alat pisau potong tidak sesuai ukuran. Oleh karena itu, penelitian ini akan berfokus pada permasalahan CTQ tersebut yang tidak dipenuhi.

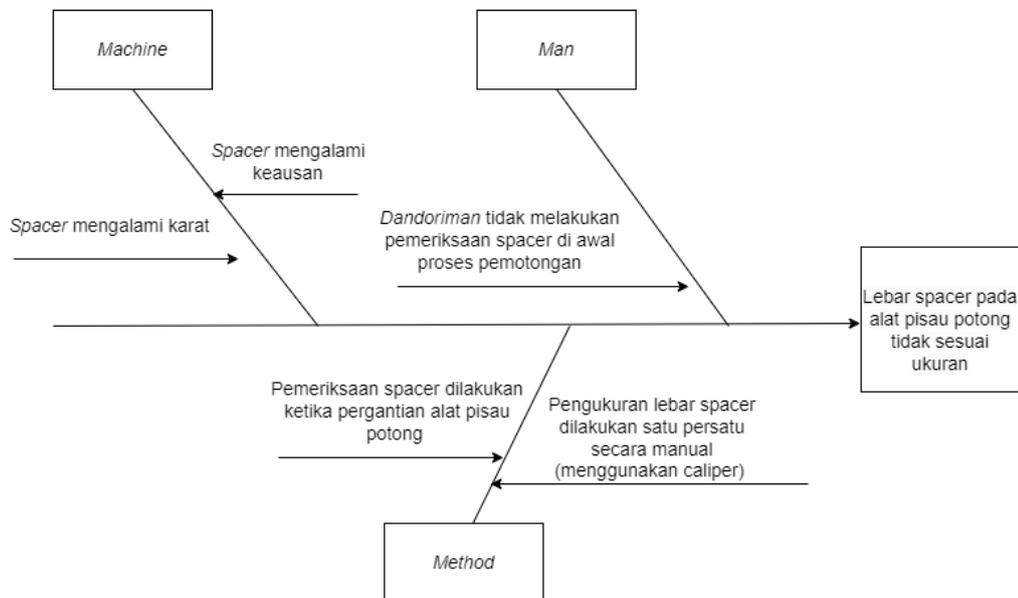
Gambar I. 4 *Fishbone Diagram*

Untuk mengetahui lebih lanjut penyebab dari tidak terpenuhinya CTQ proses lebar *spacer* pada alat pisau potong tidak sesuai ukuran., dilakukan analisis penyebab menggunakan diagram *fishbone* sehingga dapat diketahui langkah perbaikan apa yang perlu dilakukan untuk mencapai standar CTQ yang ditetapkan perusahaan. Pada gambar I.4 disajikan gambar diagram *fishbone* :

Berdasarkan gambar 1.4, terdapat tiga faktor yang menjadi penyebab CTQ proses *building* tahap pemotongan *slab* tidak terpenuhi. Aspek yang mempengaruhi adalah *man*, *method*, dan *machine*. Setelah identifikasi permasalahan menggunakan diagram *fishbone*, langkah yang dilakukan selanjutnya adalah menganalisis setiap aspek menggunakan analisis *5 why's* yang dapat dilihat pada tabel I.5:
