**USULAN PERBAIKAN SPESIFIKASI ALAT BANTU DI STASIUN KERJA
PENGKISAN ALAT CAP DENGAN MENGGUNAKAN METODE (RULA)
RAPID UPPER LIMB ASSESSMENT
(STUDI KASUS RUMAH BATIK KOMAR)**

Yuvie Mutiarasari¹, Rino Andias Anugraha, ST.,MM.², Yusuf Nugroho Doyo Yekti, ST.,MT³

^{1,2,3} Program Studi Teknik Industri, Fakultas Rekayasa Industri, Universitas Telkom

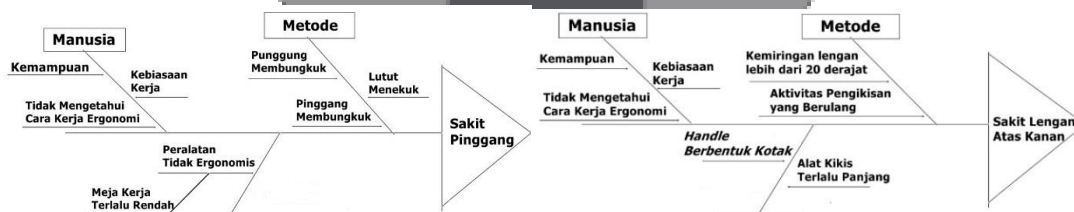
Gambar 3 fishbone Diagram Sakit Pinggang dan Lengan Atas Kanan

Permasalahan sakit lengan bagian atas kanan, diduga disebabkan oleh bentuk handle alat kikis berbentuk kotak dan alat kikis yang terlalu panjang, sehingga operator mengikis dengan kemiringan lengan atas dengan badan 20-45 derajat dan aktivitas pengikisan yang berulang, hal ini juga disebabkan karena operator yang tidak mengetahui cara kerja yang ergonomis dan kemampuan operator yang berbeda-beda dengan operator yang lainnya.
