PENANGANAN INTERFERENSI PADA JARINGAN HSPA+ DI BANDUNG

HANDLING INTERFERENCE OF HSPA+ In BANDUNG

Rivalda Maulana S¹, Yuyun Siti Rohmah², Arief Purwanto³

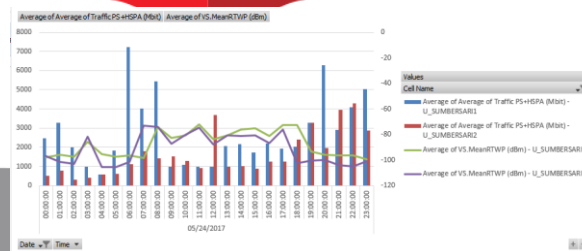
Gambar 3.1.2 Grafik pengaruh tren RTWP terhadap trafik data

Berdasarkan gambar 3.2 ada jumlah trafik pada jam tertentu misalkan pada pukul 03:00 lalu pukul 07:00 – 18:00 dimana nilai RTWP melampaui batas toleransi akan tetapi trafik data HSPA+ sangat rendah misalkan pada pukul 03:00 yaitu hanya <1000Mbit, lalu pada pukul 07:00 – 18:00 tren RTWP sangat tinggi hingga mencapai >-72dBm akan tetapi trafik data pada jam tersebut sangat rendah yaitu <1000Mbit. Tentu saja hal ini merupakan suatu masalah yang mengindikasikan pada site U_SUMBERSARI mengalami interferensi eksternal.

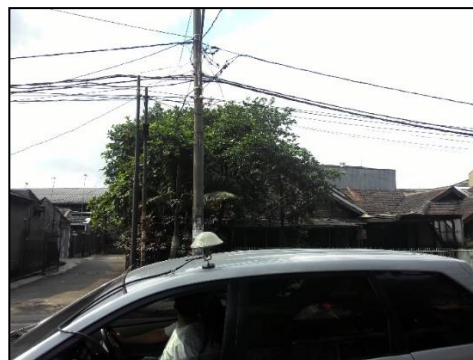
Gambar 3.2.3 Proses pemindaian frekuensi pada site terdampak

Pada proses scanning langkah pertama yaitu dengan menggunakan antenna omnidirectional untuk memastikan adanya repeater di lokasi tersebut. Untuk penggunaan frekuensi awal 890 sampai akhir 900 Mhz, Bandwidth 300.000 kHz, Video Filter Bandwidth 30.000 kHz, Attenuator (peredaman) 0 dBm, dan Ref (batas atas) = -40.00 dBm, Span 30MHz

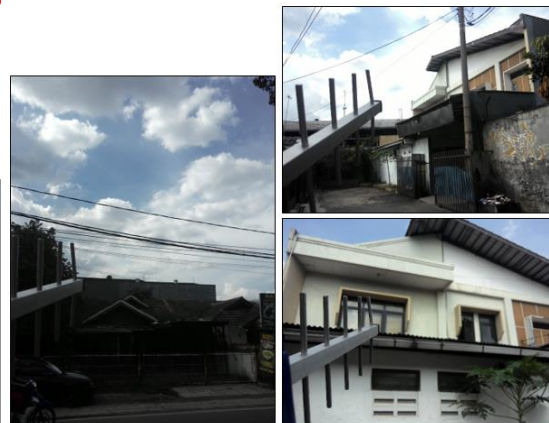
Gambar 3.2.5 Pemindaian frekuensi dengan menggunakan antenna yagi

Untuk dapat menemukan lokasi suspect repeater langkah selanjutnya yaitu melakukan pemindaian frekuensi dengan menggunakan antenna yagi.

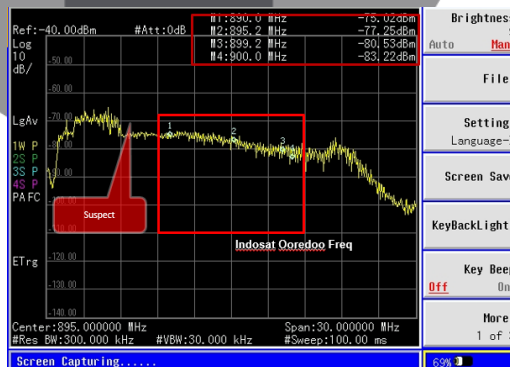
Gambar 3.2.6 hasil pemindaian frekuensi menggunakan antenna yagi

Setelah dilakukan pemindaian frekuensi pada site terdampak suspect repeater diduga kuat berada di rumah tersebut.

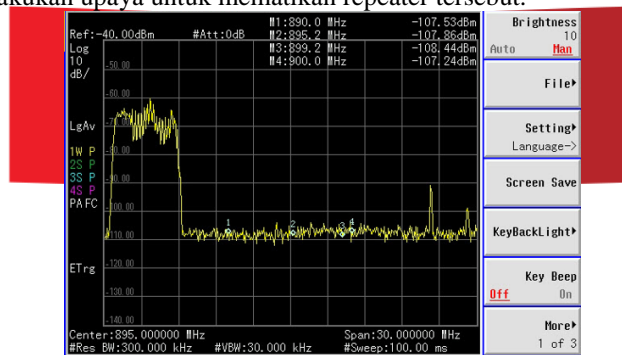
Gambar 4.2 Hasil capture SA setelah repeater dimatikan.

Dengan menggunakan antenna yagi, yang merupakan tipe antenna directional sudut pancaran yang kecil tetapi memiliki jangkauan yang lumayan jauh, tetapi pada area yang terbatas. Untuk penggunaan frekuensi awal 890 sampai akhir 900 Mhz, Bandwidth 300.000 kHz, Video Filter Bandwidth 30.000 kHz, Attenuator (peredaman) 0 dBm, dan Ref (batas atas) = -40.00 dBm, Span 30MHz. Pada marking (1) 850 MHz daya yang diterima -107.53 dBm, marker (2) 895.2 MHz dengan daya yang terima -107.86 dBm, marker (3) 899.2 MHz dengan daya yang diterima -108.44 dBm, marker (4) 900 MHz dengan daya terima -107.24 dBm, dapat dikategorikan nomorl kembali tidak ada daya tinggi pada frekuensi UL indosat.

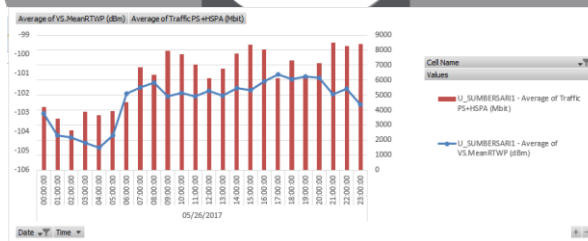
Gambar 4.3.1 Grafik pengaruh tren RTWP terhadap trafik data sector 1 setelah repeater dimatikan

Berdasarkan gambar 4.3.1 dan 4.3.1 trafik data pada site U_SUMBERSARI untuk sector 1 dan 2 berbanding lurus dengan tren RTWP, hal ini menunjukkan bahwa site telah normal dan tidak lagi terindikasi oleh interferensi.
