PERANCANGAN USULAN PERBAIKAN PROSES *STOCKFITTING* PRODUKSI SEPATU *DECATHLON* DI PT ABC DENGAN MENGGUNAKAN PENDEKATAN DMAI

PROPOSED DESIGN IMPROVEMENT ON THE PRODUCTION OF DECATHLON SHOES STOCKFITTING AT PT ABC USING DMAI APPROACH

^{1,2,3}Prodi S1 Teknik Industri, Fakultas Rekayasa Industri, Universitas Telkom

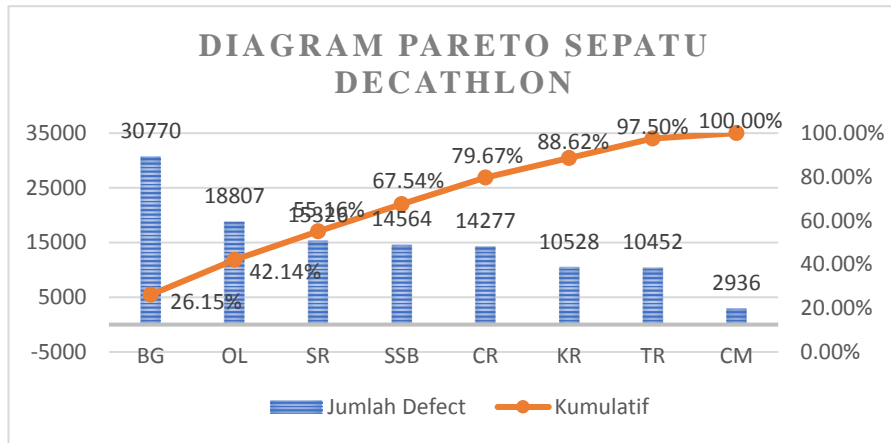
Gambar 1. 2 Diagram Pareto Akumulasi Jenis Defect Produksi Sepatu Decathlon

Pada gambar I.2, menunjukan bahwa *defect bonding gap* dan *over lem* merupakan *defect* yang paling banyak terjadi pada produksi sepatu Decathlon. Maka dalam penulisan ini akan dilakukan penelitian dengan fokus pembahasan pada *defect bonding gap* dan *over lem* yang terjadi pada proses *Stockfitting* pembuatan sepatu Decathlon.

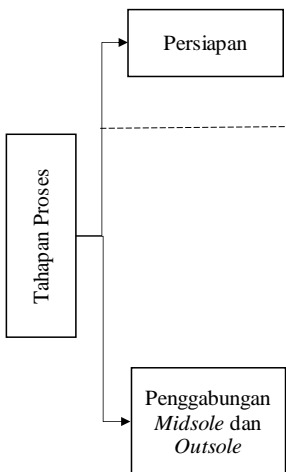
Gambar 3. 6 Perancangan Usulan Perbaikan Instruksi Kerja pada Tahapan Proses Penggabungan *Midsole* dan *Outsole*

PT ABC			
		INSTRUKSI KERJA TAHAPAN PROSES PENGGABUNGAN <i>MIDSOLE</i> DAN <i>OUTSOLE</i> (AREA STOCKFITTING)			
Tujuan		No. Dokumen	: IK/01/2020	Halaman	: 01
		No. Terbit	: 01	Bln/Tgl/Th Terbit	: dd/mm/yyyy
		No. Revisi	: -	Tanggal Revisi	: -
		Mengurangi terjadinya kesalahan penggabungan <i>midsole</i> dan <i>outsole</i> agar dapat meminimalkan adanya cacat <i>bonding gap</i> (adanya rongga udara diantara penggabungan <i>midsole</i> dan <i>outsole</i>)			
Flowchart Urutan		Rincian Instruksi Kerja

1.1	Pemakaian alat pelindung diri yang diperlukan (masker dan sarung tangan)

2.1	Posisikan <i>midsole</i> di bawah dengan bagian yang telah diolesi lem menghadap atas		
		2.2	Secara perlahan rekatkan <i>midsole</i> dan <i>outsole</i> Catatan: * Penggabungan <i>midsole</i> dan <i>outsole</i> dilakukan dengan cara merekatkan dari bagian ujung (posisi jari kaki) menuju sisi tengah hingga tertempel sampai bagian pangkal (posisi tumit kaki). * Lakukan secara perlahan agar tidak terdapat rongga yang menonjol pada <i>midsole</i> dan <i>outsole</i> yang telah direkatkan.
