# Usulan Perbaikan Layanan LTE Di Jalan Daan Mogot Dari Kota Tangerang Sampai Kota Jakarta Barat

## *Proposed Improvement Of LTE Services On Daan Mogot Road From Tangerang City To West Jakarta City*

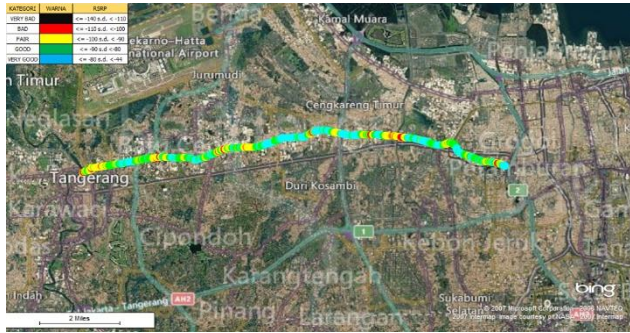
GAMBAR VI  
RSRP DRIVE TEST II

Rincian dari RSRP pada studi kasus II dapat tertera pada tabel dibawah ini.

Level (dBm)	Kategori	Warna	Jumlah Titik
$\leq -140$ s.d. $< -110$	Sangat Buruk	Hitam	12
$\leq -110$ s.d. $< -100$	Buruk	Merah	688
$\leq -100$ s.d. $< -90$	Cukup	Kuning	3753
$\leq -90$ s.d. $< -80$	Baik	Hijau	4462
$\leq -80$ s.d. $< -44$	Sangat Baik	Biru	5369
