BAB I PENDAHULUAN

I.1 Latar Belakang

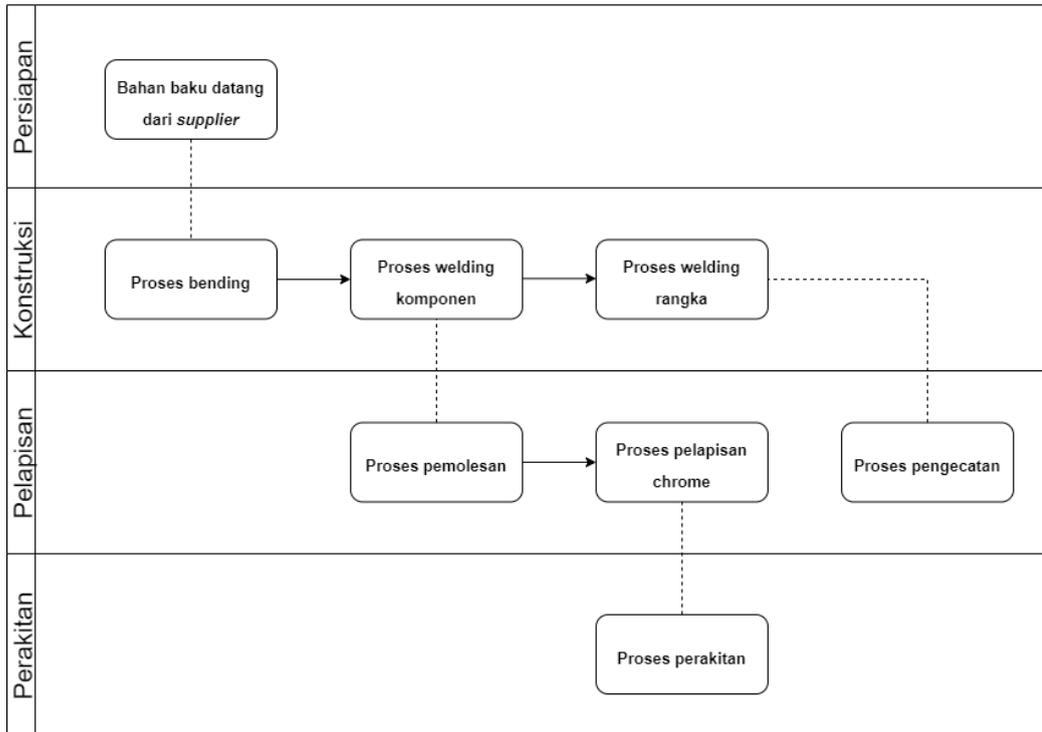
Gambar I. 1 Alur Produksi

Gambar I.1 menunjukkan rangkaian alur proses produksi yang dimulai dari material atau bahan pokok yang berasal dari beberapa *supplier* hingga ke tahap akhir pada proses perakitan atau *assembly*. Pada tugas akhir ini, peneliti lebih memfokuskan terhadap pembuatan kursi lipat Yamato, terdapat pula proses produksi pembuatan kursi lipat Yamato terlampir pada lampiran A terdapat diagram SIPOC (*suppliers-input-process-output-customers*) yang menjelaskan proses pembuatan kursi lipat Yamato dari tahap penentuan *supplier* hingga ke tahap penentuan *customers*.

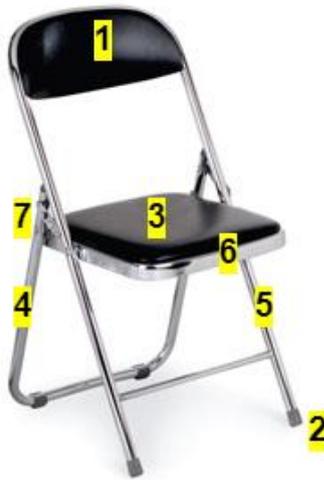
Gambar I. 2 Contoh Kursi Yamato

Kursi lipat yamato diatas terdiri dari beberapa komponen diantaranya:

1. *Main back seat*
2. *Leg cup*
3. *Seat cushion*
4. *Rear leg*
5. *Fore leg*
6. *Main seat*
7. *Joint metal*

Peneliti lebih memfokuskan pada produksi kursi lipat Yamato dikarenakan kursi lipat ini yang paling sering diproduksi oleh PT. Chitose Internasional berdasarkan hasil dari wawancara pihak produksi, hal tersebut dapat dilihat juga melalui data historis dari tahun 2020 hingga tahun 2021, gambar I.2 merupakan salah satu contoh kursi lipat Yamato yang sering kali diproduksi.

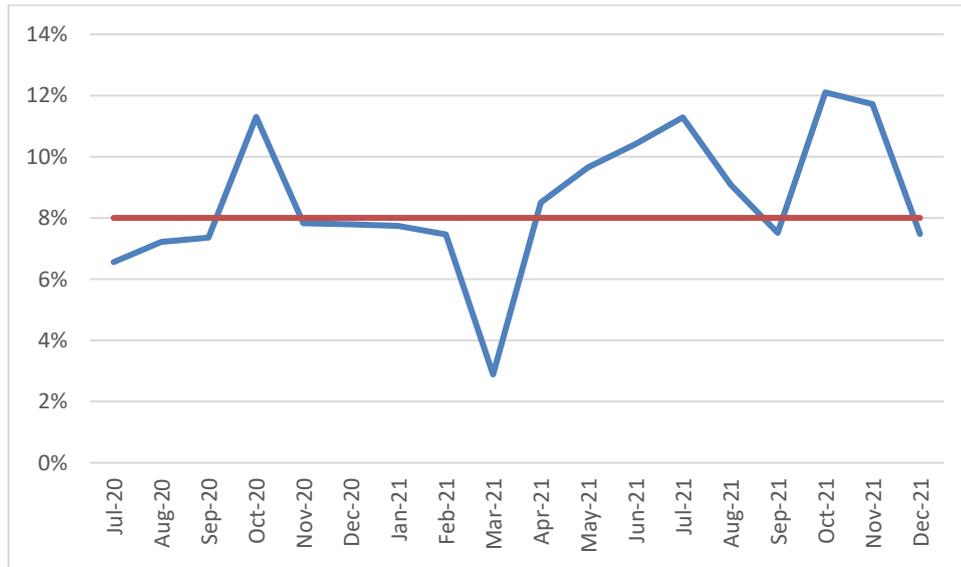
Gambar I. 3 Persentase dan toleransi cacat produk Yamato

Berdasarkan Gambar I.3 diketahui bahwa produksi kursi lipat Yamato periode Juli 2020 hingga Desember 2021 terdapat cacat yang melebihi dari batas toleransi yang sudah ditetapkan oleh perusahaan yaitu sebesar 8% di setiap bulannya. Berdasarkan tabel I.2 dan gambar I.3 dapat disimpulkan bahwa kegiatan produksi kursi lipat Yamato belum berjalan dengan baik dan sesuai dengan ketentuan yang sudah ditetapkan oleh perusahaan.

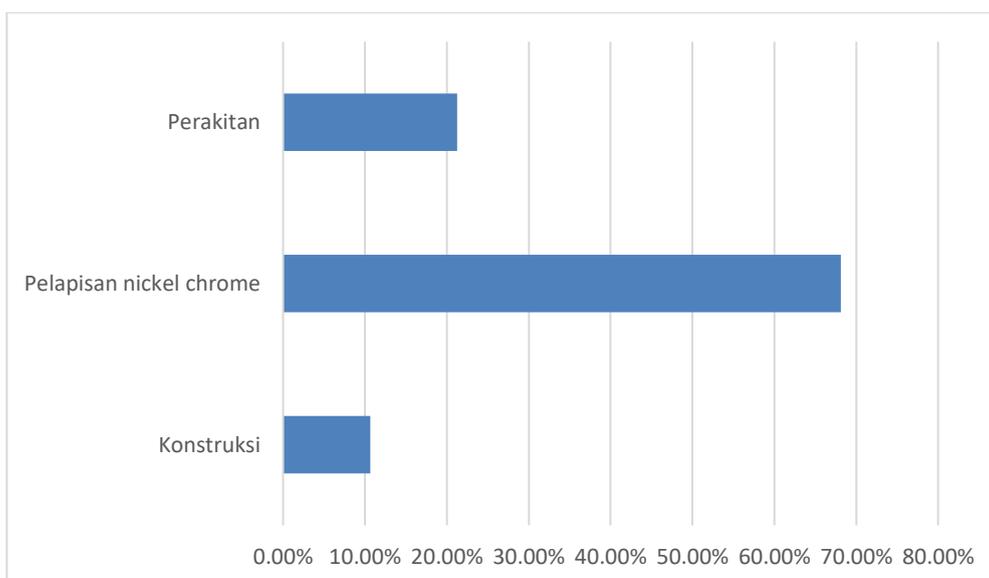
Gambar I. 4 Diagram cacat proses

Berdasarkan tabel I.3 dan gambar I.4 menunjukkan bahwa persentase terbesar dialami pada proses pelapisan *nickel chrome* dengan jumlah cacat sebanyak 9 jenis cacat, yang diantaranya kebakar 3.25%, kuning 8.66%, molotok 3.12%, jatuh dari bar 1.32%, buram 2,13%, kebakar total 21.29%, belang 25.03%, bintik 1,12%, dan karat 2.19%. Maka dari itu peneliti lebih memfokuskan pada proses pelapisan *nickel chrome* dikarenakan jumlah cacat lebih banyak daripada jumlah cacat pada proses yang lain. Peneliti juga memfokuskan terhadap jenis cacat belang dikarenakan frekuensi kemunculannya paling banyak diantara yang lain. Tabel I.5 merupakan deskripsi jenis cacat yang terjadi pada proses pelapisan *nickel chrome* sebagai berikut.

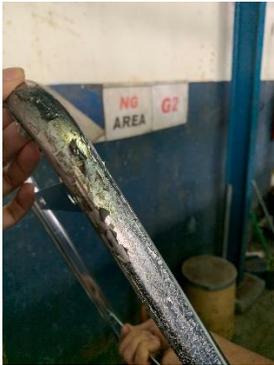
4
Molotok	Terkelupasnya warna nickel chrome.

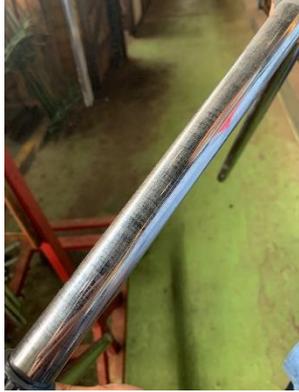
Jenis Cacat	Deskripsi	Visualisasi	Nomor CTQ produksi yang tidak terpenuhi
Belang	Warna nickel chrome tidak merata atau belang dikarenakan ada lapisan oli melayang pada bak nickel dan kadar pH yang tidak sesuai standar.

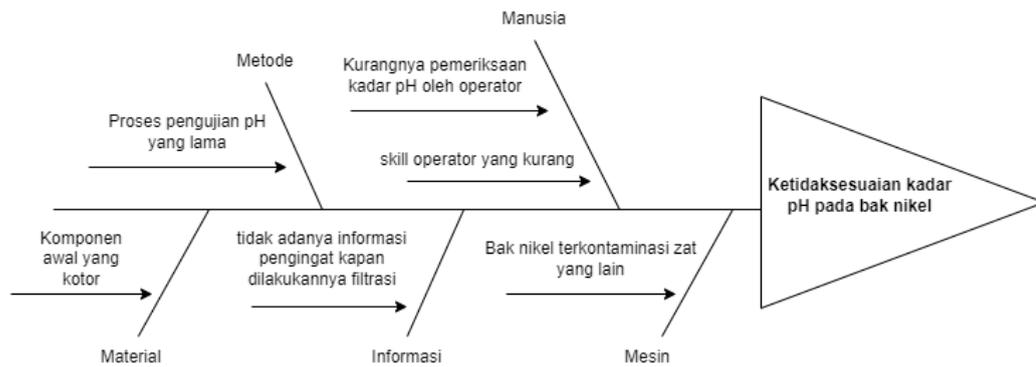
Gambar I. 5 Diagram Ishikawa

Gambar I.5 memperlihatkan faktor penyebab dan akar masalah terjadinya ketidaksesuaian kadar pH pada bak nikel, untuk mendapatkan akar permasalahan yang lebih detail, terdapat tabel 5 *why's* yang disajikan pada lampiran E, dari masing-masing faktor tersebut akan dijelaskan mengenai alternatif solusi pada sub bab selanjutnya.

Berdasarkan gambar I.5 dapat ditarik beberapa akar masalah serta potensi solusi seperti yang ditunjukkan pada tabel I.8.
